... die Dichtung ist schuld!

Ausfall der Hydraulikzylinder-Dichtungen durch extern erzeugte Schwingungen

Ingo Rühlicke

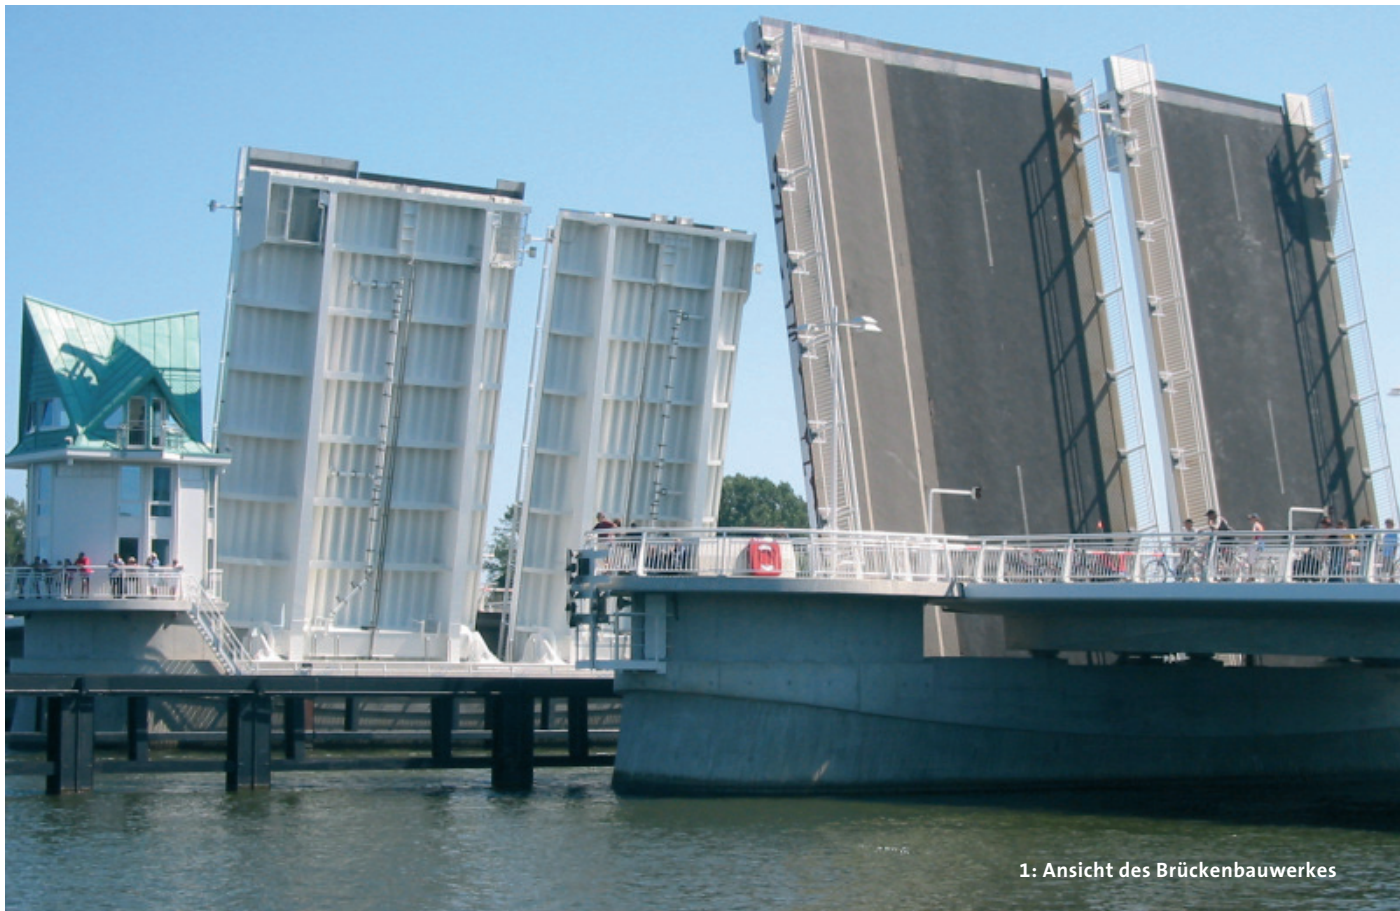
1: Ansicht des Brückenbauwerkes

Bei dem in **Bild 1** gezeigten Brückenbauwerk werden vier einzelnen Klappen jeweils von einem Hydraulikzylinder betätigt. Die Zylinder sind am Rückarm einer jeden Brückenklappe angeordnet und sind als Zug- und Druckzylinder ausgelegt. Jede Brückenklappe ist mit einem geringen Übergewicht am Klappenende ausbalanciert, jedoch können Windkräfte sowohl zu Zug- als auch zu Druckkräften in nahezu jeder Öffnungsposition führen.

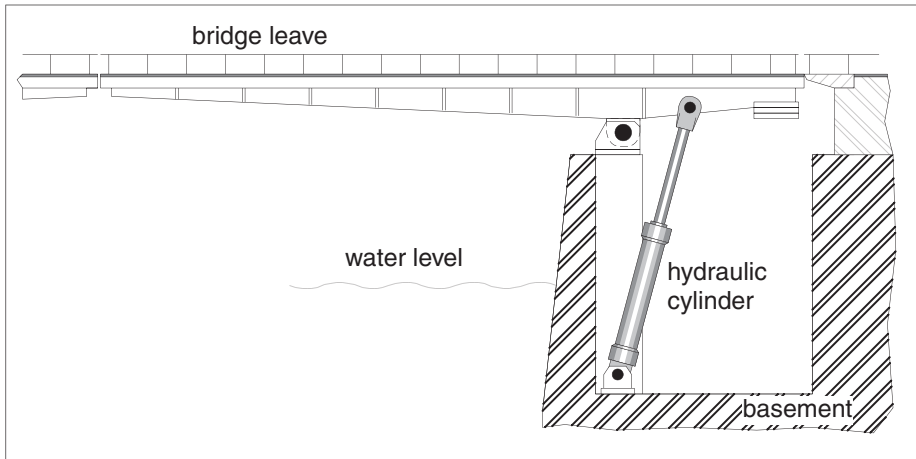
2: Einbausituation des Zylinders

Die mechanische Anlenkung der Zylind-
er erfolgt am Zylinderboden sowie am
Kolbenstangenende über sphärische
Gelenklager. Deren wartungsfreie Ausfüh-
rung sowie der einzusetzende Lagertyp wa-
ren in der Spezifikation für das Brücken-
bauwerk bereits eindeutig festgeschrieben.
Bild 2 zeigt die Einbausituation der Hyd-
raulikzylinder am Brückenbauwerk.

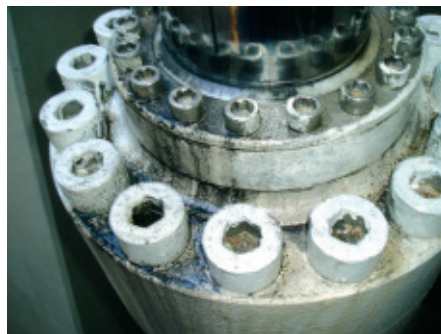
3: Leckage am Zylinder

lich lauter waren und bei kalten Temperatu-
ren im Winter ganz verschwanden. Interes-
sant, aber vorerst nicht erklärbar, war auch
die Tatsache, dass an den Zylindern wenige
Tage nach Auftreten der Geräusche eine er-
hebliche äußere Leckage, wie im **Bild 3** ge-
zeigt, an der Kolbenstangenabdichtung zu
beobachten war.

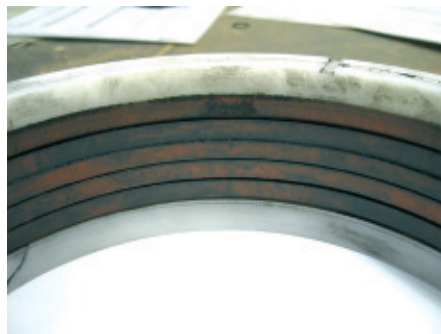
4: Ausgebaute Dachmanschettendichtung

linder überein. Damit wäre die von einem hinzugezogenen Gutachter aufgestellte Annahme, dass die Dachmanschetten mit zu großer Vorspannung montiert wurden und dadurch Stick-Slip-Verhalten aufweisen, eigentlich wiederlegt gewesen. Vielmehr zeigten sich die ausgebauten Dachmanschetten in einem hervorragenden Zustand. Es waren weder Verschleiß noch mechanisch oder chemisch bedingte Schädigungen zu erkennen (Bild 4).

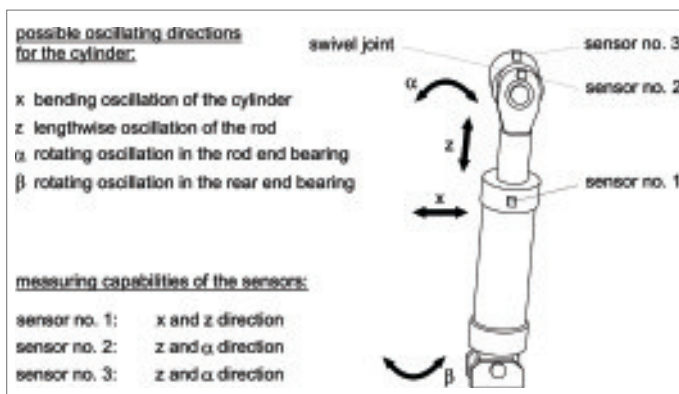
5: Schwingungs- richtungen am Zylinder

In Vorbereitung der Untersuchungen vor Ort wurden zunächst einige theoretische Betrachtungen bezüglich des möglichen Schwingverhaltens der Zylinder angestellt. Während der Hubbewegung bleiben der Kolbenstange lediglich zwei Freiheitsgrade, jeweils einer in Hubrichtung und einer in Schwenkrichtung des Lagers am Kolbenstangenende (Bild 5).

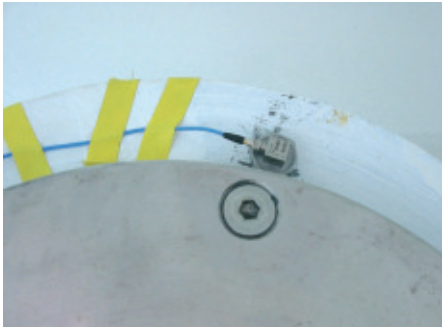
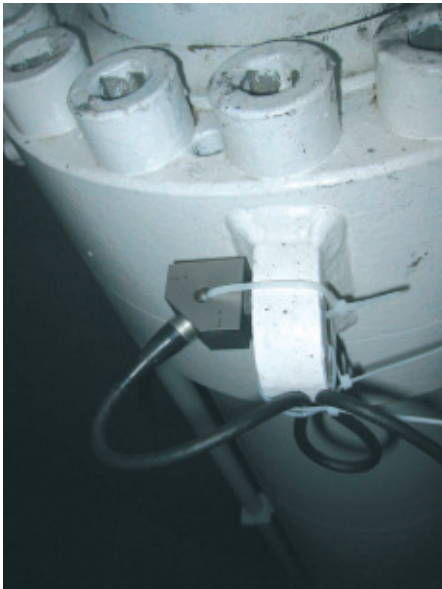
6: Anordnung der Beschleunigungssensoren an Gelenklager (oben) und Zylinderkopf unten)

gungen zu messen. Für die Erfassung der Messwerte wurde jede Brückenklappe mit den normalen Betriebsparametern gefahren. Die Bilder 5 und 6 zeigen die Anordnung der Beschleunigungssensoren an den Hydraulikzylindern.

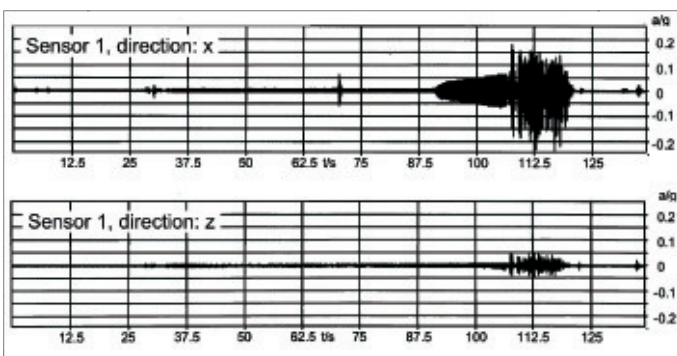
7: Ergebnisse der Schwingungsmessung in x- und z-Richtung an Sensor 1

Die Messergebnisse bestätigten eindeutig die Theorie über Biegeschwingungen der Zylinder, die durch Stick-Slip-Effekte in den wartungsfreien Gelenklagern verursacht werden. Während in der Biegeebene x des Zylinders (Sensor 1) sowie in der Drehrichtung α um das Gelenklager des Kolbenstangenauges (Sensor 2) deutliche Schwingungen gemessen wurden, waren in der Bewegungsrichtung der Kolbenstange, und damit in Wirkrichtung möglicher Stick-Slip-Effekte der Zylinderdichtungen, keine Schwingungen messbar (**Bild 7 und 8**, INA Schaeffler KG). Einen Hinweis auf die Größe der Reibkraft in dem oberen Gelenklager lieferte Sensor 3, der an dem Lagerzapfen für das obere Gelenklager angebracht war. Obwohl dieser massiv ausgeführte Lagerzapfen mit ca. 220 mm Durchmesser sehr torsionssteif ist, konnten auch hier Schwingungen in α -Richtung gemessen werden.

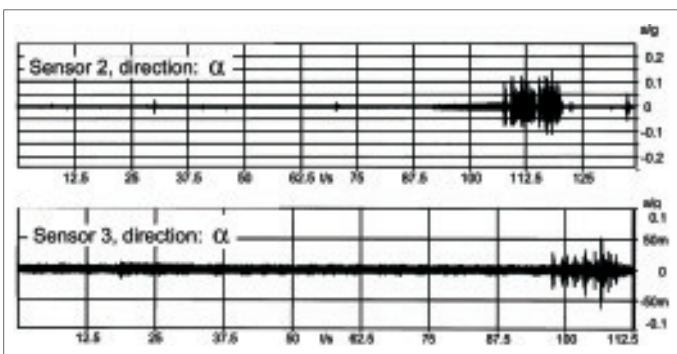
8: Ergebnisse der Schwingungsmessung in α -Richtung an Sensor 2 und 3

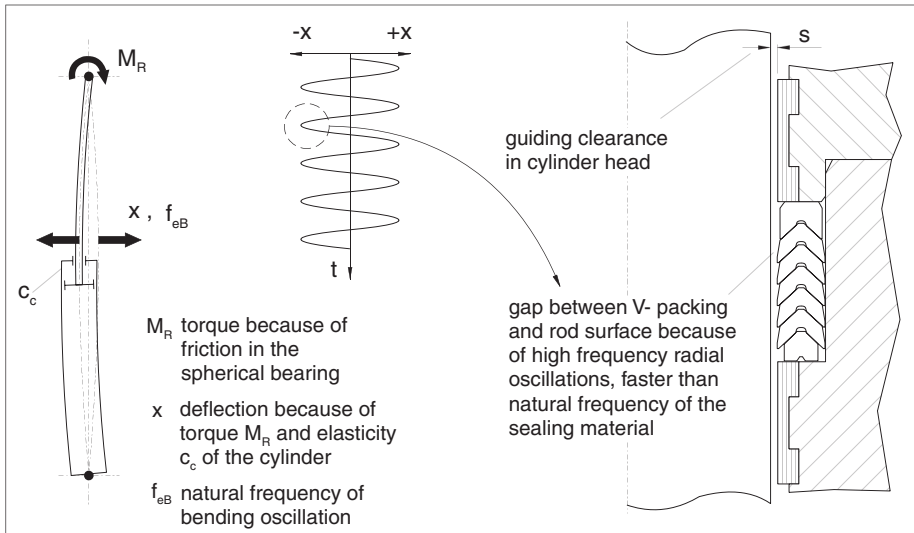
9: Biegeschwingung und radiale Verlagerung der Kolbenstange

Die Erklärung der äußeren Leakage an der Kolbenstangendichtung des Hydraulikzylinders basiert auf der Annahme, dass die Abstützung der Kolbenstange in den Führungselementen des Zylinderkopfes bei je-

dem Nulldurchgang der Biegeschwingung von einer Seite zur gegenüberliegenden Seite wechselt (**Bild 9**). Dabei findet eine radiale Verlagerung der Kolbenstange im Zylinderkopf in der Größenordnung des Führungsspiels statt. Um die Dichtungsverspannung aufrecht zu erhalten und die Kolbenstange zuverlässig abzudichten, müssen die Dichtlippen der Dachmanschette in der Lage sein, der radialen Bewegung mit der Frequenz der Biegeschwingung zu folgen. Andernfalls werden bei jeder vollen Biegeschwingung kurzzeitig Spalte, beiderseits zwischen Dichtung und Kolbenstange, entstehen.

Nachdem die Ursache der Geräusche sowie der Leckage eindeutig identifiziert war, konnte gezielt dagegen vorgegangen werden. In Zusammenarbeit mit dem Lagerhersteller wurden Maßnahmen erarbeitet um die Reibung zwischen dem Lagerinnenring und der wartungsfreien Gleitschicht zu reduzieren. Dazu wurde eine Teflon basierte Schmieremulsion, welche die geplante Lebensdauer der Lager von 30 Jahren nicht beeinträchtigen soll, von außen in das Lagergehäuse gepresst. Der Erfolg stellte sich sofort bei der ersten Anwendung ein; die Brummgeräusche sowie die spürbaren Schwingungen verschwanden augenblicklich. Zeitgleich mit der Lagerschmierung wurden auch noch einmal die Dachmanschettensätze getauscht und mit der projektierten Vorspannung versehen. Die Kolbenstangenabdichtung erwies sich seitdem auch über einen längeren Zeitraum als dicht. Es bleibt jedoch abzuwarten, ob die monatelang aufgetretenen Biegeschwingungen, die ein wechselseitiges Anschlagen der Kolbenstange an die Führungsbänder zur Folge hatten, das Führungsspiel nicht vergrößert

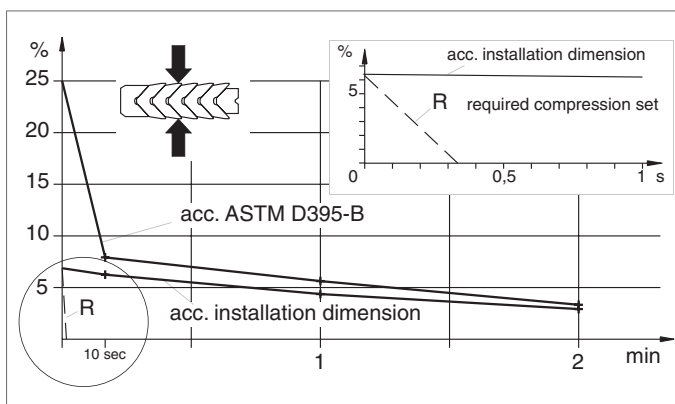
10: Compression Set der Viton-Dachmanschette

Um das Rückstellvermögen der Dichtung, den Compression Set, zu überprüfen wurde der Einfachheit halber zunächst eine statische Versuchsanordnung, ähnlich ASTM D395-B jedoch bei Raumtemperatur, gewählt. Das Dachmanschettensatzpaket wurde dabei über zwei Stunden um 25 % (ASTM D395-B) sowie zum Vergleich um 7 % (entspricht Einbaumaß von 15 mm Höhe) radial verpresst. Nach Entlastung des Dachmanschettensatzes wurde unmittelbar danach und dann über einen Zeitraum von mehreren Minuten die Rückstellung gemessen. Das Ergebnis ist in **Bild 10** dargestellt und macht deutlich, dass das eingesetzte Viton-Material nur über ein sehr langsames und begrenztes Rückstellvermögen verfügt. Der Anstieg „R“ im Diagramm bezeichnet das erforderliche Rückstellvermögen, das nötig wäre, um die

Dichtlippe bei der gemessenen Biegeschwingfrequenz von ca. 8 Hz und einem Führungsspiel von $s = 0,2$ mm gerade noch an der Kolbenstange anliegen zu lassen.
