Extreme Maßnahmen für extreme Umgebung

Kolbenstangenbeschichtungen für maritime Einsätze: Teil 1

Extreme Maßnahmen für ein extremes Umfeld – Teil 2

Kolbenstangenbeschichtungen für maritime Einsätze

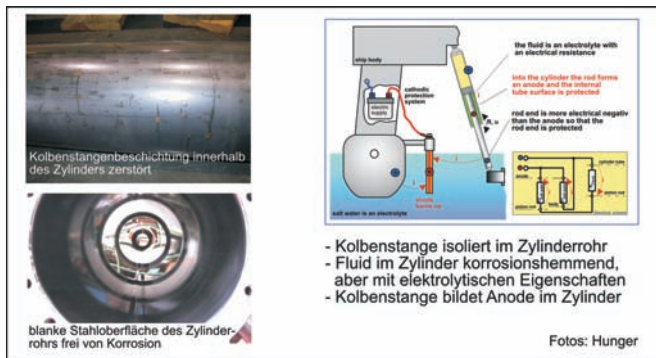
ten, welche die Schutzfunktion umkehren und bestimmte Komponenten kurzfristig durch elektrochemische Effekte zerstören. Die Bohrplattform ist mit einem kathodischen Schutzsystem ausgerüstet, das nicht nur den Schiffsrumpf, sondern auch den in das Seewasser eingetauchten unteren Teil der Kolbenstange schützt. Auch nach mehreren Monaten war keinerlei Korrosion an der mit einem Metalloxid beschichteten Kolbenstange festzustellen. Das Schutzsystem funktioniert mithin einwandfrei.

Ein unerwünschter Nebeneffekt trat jedoch innerhalb des Hydraulikzylinders am oberen Teil der Kolbenstange auf, der nicht der Seeatmosphäre ausgesetzt war. Obwohl das verwendete Hydraulikfluid auf Wasser-Glycol-Basis korrosionshemmende Eigenschaften aufweist, war die Kolbenstangenbeschichtung komplett zerstört,

unter der Schicht fanden sich Korrosionsprodukte. Die Bohrungsoberfläche des Zylinderrohres aus Stahl hingegen war frei von Korrosion. Die Analyse ergab, dass die aufgrund der Kunststoff-, Dicht- und Führungselemente nicht geerdete Kolbenstange eine Anode innerhalb des Zylinders bildete, das mit dem Schiffsrumpf verbundene Zylinderrohr jedoch die geschützte Kathode. Der Korrosionseffekt konnte sich jedoch nur einstellen, da das verwendete Hydraulikfluid gute elektrolytische Eigenschaften aufweist.

Bild 2: Elektrochemische Korrosion einer Kolbenstange durch kathodisches Schutzsystem.

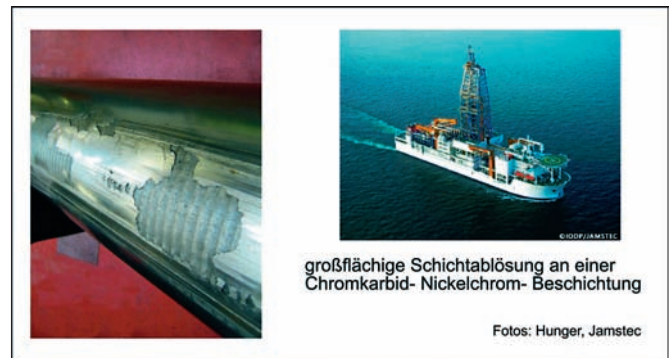
Bild 3: Mechanisches Schichtversagen durch Abplatzen.

Bild 3 zeigt eine Chromkarbid- Nickelchrom Schicht, die sich großflächig von der Kolbenstange abgelöst hat. Der Hydraulikzylinder war einer dynamischen Belastung ausgesetzt, die einwirkenden Spannungen zerstörten die Haftung der Schicht auf dem Grundmaterial. Der Schaden an der Schicht führte zu sofortiger Zerstörung der Dicht- und Führungselemente im Zylinderkopf und damit zum Ausfall des Hydraulikzylinders.
