Extreme Maßnahmen für extreme Umgebung

Kolbenstangenbeschichtungen für maritime Einsätze: Teil 1

Extreme Maßnahmen für ein extremes Umfeld – Teil 2

Kolbenstangenbeschichtungen für maritime Einsätze

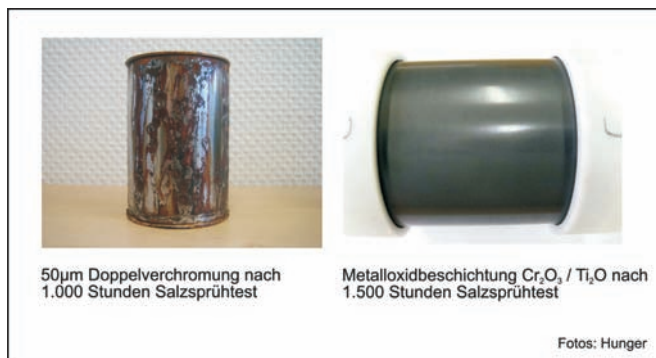
Mit Salzsprühtest lassen sich Korrosion durch Unterwanderung der Schicht sowie eventuell Pittings in einer metallischen Schicht nachvollziehen. Bewertungskriterium sind dabei Testdauer sowie der Zustand der Schicht. Es erwies sich auch als sinnvoll, Prüfkörper, die den Test ohne Korrosionserscheinungen absolviert haben, in der Folge unter Raumklima-Bedingungen zu beobachten. Derart lassen sich Korrosionsherde unterhalb der Schicht erkennen, die noch keine Korrosionsprodukte an die Schichtoberfläche transportiert oder Schichtabhebung verursacht haben. Die Prüfkörper (Bild 4) zeigen deutlich die unterschiedliche Leistungsfähigkeit von Hartchrom- und Metalloxid-Beschichtung bezüglich des Korrosionsschutzes.

Bild 4: Prüfkörper nach dem Salzprüfetest.

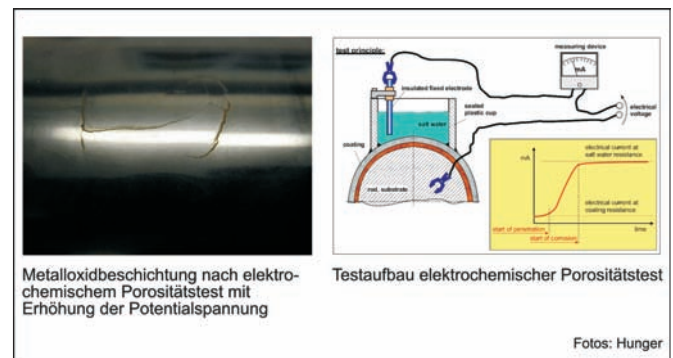
Bild 5: Verfahren und Prüfkörper zum elektrochemischen Porositätstest.

Dichtigkeitsuntersuchungen von Kolbenstangenbeschichtungen erfolgen mittels elektrochemischen Porositätstests nach DNV-C2-Testmethode. Der Test wird vor allem bei galvanisch aufgetragenen Schichten sowie thermisch applizierten Spritzschichten zur Ermittlung von Mikrorissen und Porosität, welche die gesamte Schicht durchdringen, herangezogen. Für Schweißschichten, die eine sehr hohe Dichtigkeit aufweisen, ist dieser Test zu meist nicht verwendbar.

gen, der Anodenstrom darf den Wert $1\mu\text{A}/\text{cm}^2$ nicht überschreiten. Alternativ kann die Versuchs-Potentialspannung erhöht werden, bis Korrosionsprodukte an der Schichtoberfläche sichtbar werden oder die Beschichtung aufreißt (Bild 5).
